Bezpečnější lůžka

s normou EN 60601-2-52:2010

Norma EN 60601-2-52

definice bezpečného lůžka

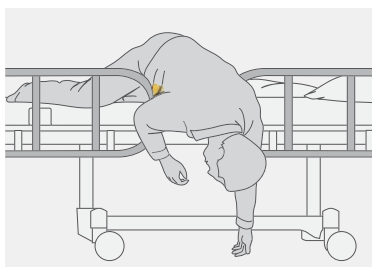
PÁD PŘES POSTRANICI [6]

[6] Především dezorientovaní a zmatení pacienti potřebují dostatečnou ochranu proti pádu z lůžka. Nespolehlivé, nízké nebo nedostatečně dlouhé postranice pak mohou být příčinou pádů a následných zranění pacientů.

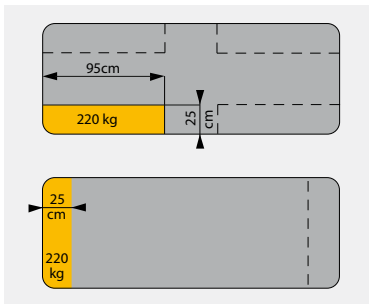
STABILITA LŮŽKA [3]

[3] Lůžko musí být stabilní ve všech pozicích, proto je normou definováno maximální přípustné zatížení a to v přesně definovaných zónách na okrajích lůžka včetně případného prodloužení.

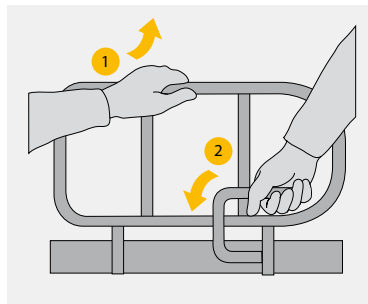
ODJIŠTĚNÍ POSTRANIC MIN. 2 POHYBY [4]

[4] Náhodné sklopení postranice může výrazně ohrozit zdraví pacienta, proto každá postranice musí mít aretační princip založený na dvou nezávislých pohybech či stiscích. Nežádoucí přihody se tím eliminují.

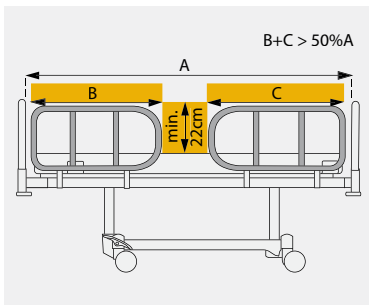
VÝŠKA POSTRANICE [5]

[5] Dle normy je za bezpečnou postranici považována ta, která dosahuje minimálně v 50 % délky ložné plochy (a to včetně max. prodloužení) výšky alespoň 22 cm nad nejvyšší doporučenou matrací (v nestlačeném stavu).

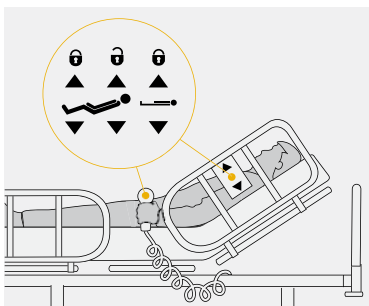
ZÁMKY FUNKCÍ [7]

[7] Nechtěné polohování lůžka pacientem způsobené lehnutím na ruční ovladač, nebo polohování nežádoucí vzhledem ke zdravotnímu stavu např. pooperačním období může znamenat riziko zhoršení zdravotního stavu pacienta, proto lůžka musí být opatřena zámkou všech funkcí na patientském ovladači.

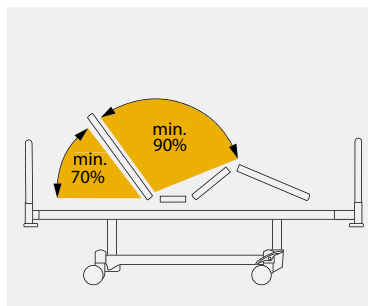
ÚHEL POLOHOVÁNÍ ZÁDOVÉHO A STEHENNÍHO DÍLU [8]

[8] Pro komfortní posazení pacienta je normou stanoven úhel nastavení zádového dílu na min. 70°. Úhel mezi maximálně naplohouvaným zádovým dílem a stehenním dílem musí být větší než 90°.

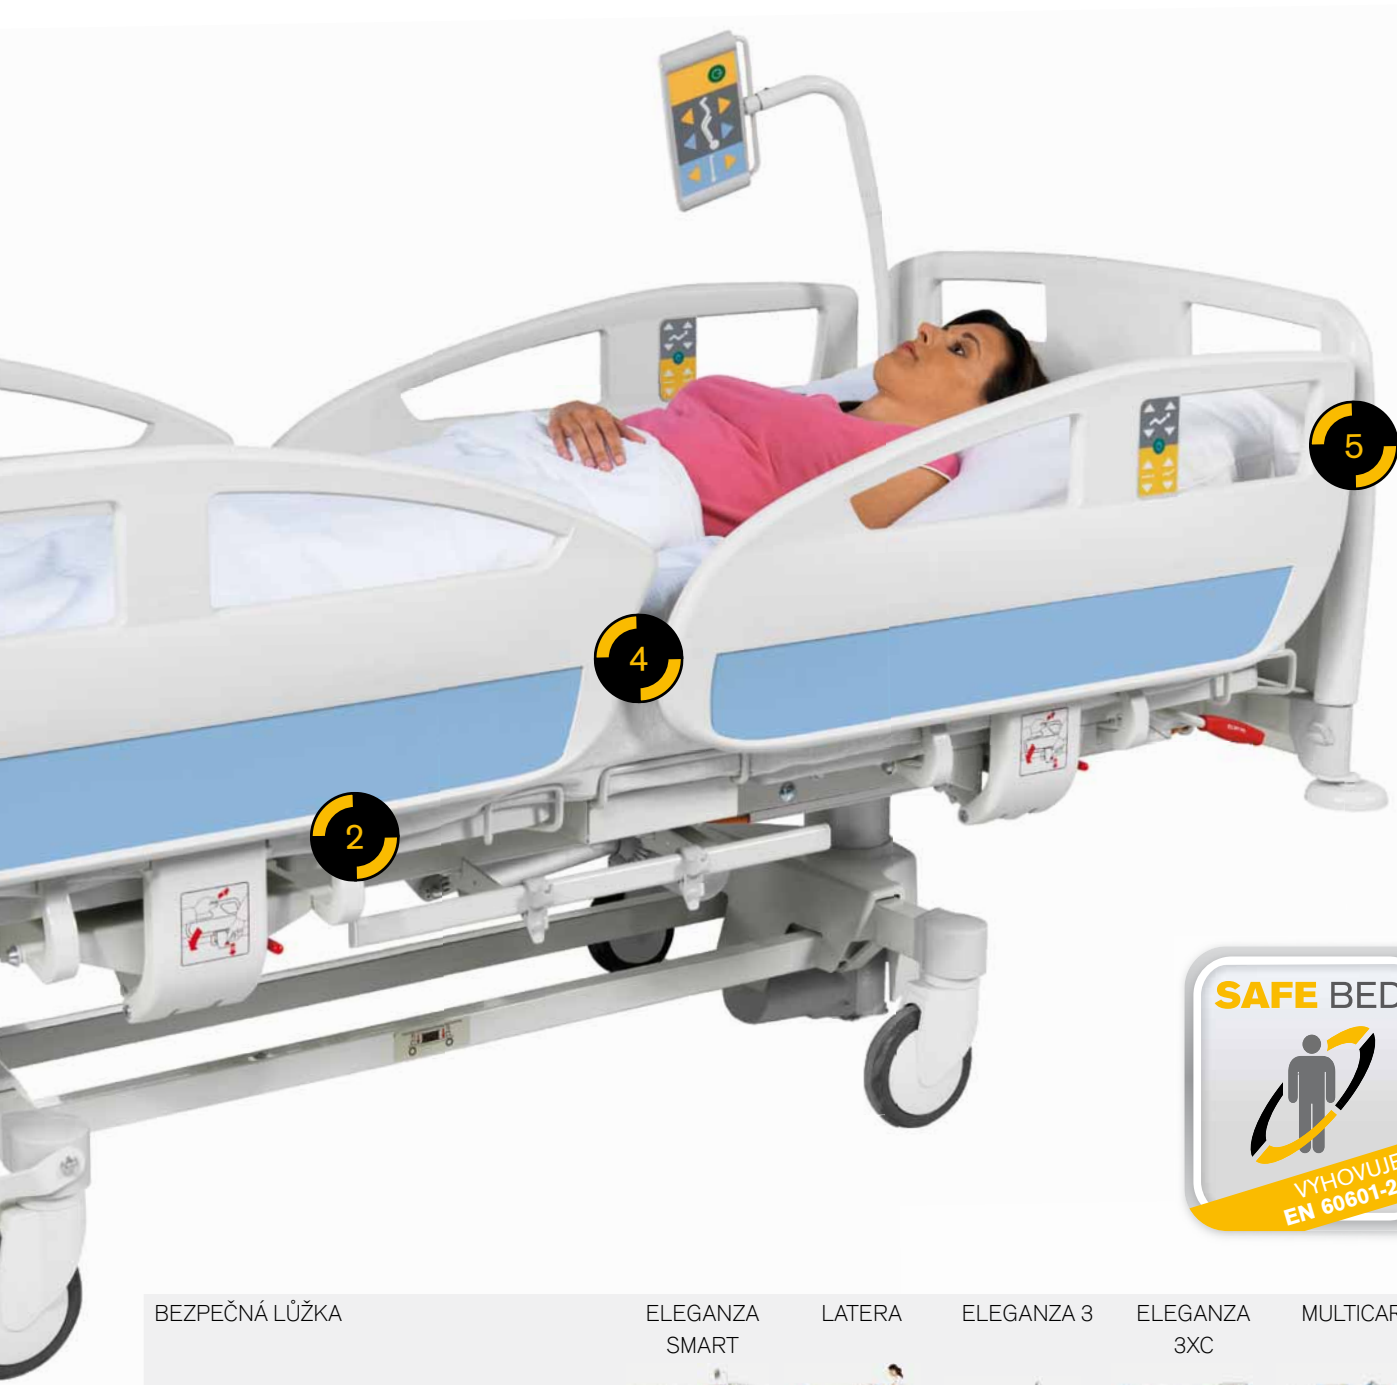
BEZPEČNÁ LŮŽKA	ELEGANZA SMART	LATERA	ELEGANZA 3	ELEGANZA 3XC	MULTICARE
1 Prostor uvnitř postranice	✓	✓	✓	✓	✓
2 Prostor pod postranicí, mezi nosnými prvky	✓	✓	✓	✓	✓
3 Prostor pod postranicí, na konci postranice	✓	✓	✓	✓	✓
4 Prostor mezi děleními postranicemi	✓	✓	✓	✓	✓
5 Prostor mezi postranicí a hlavovým čelem	✓	✓	✓	✓	✓
6 Prostor mezi postranicí a nožním čelem	✓	✓	✓	✓	✓
V sériové produkci dle EN 60 601-2-52 od	I. 2011	XII. 2011	II. 2012	IV. 2012	X. 2010
